**Мониторинг и паспортизация зданий и сооружений**

**Экспертиза промышленной безопасности конструкций отделения непрерывного литья заготовок мартеновского цеха Таганрогского металлургического завода**

#### **Examination of industrial safety of structures of the continuous casting Department of the open-hearth shop of the Taganrog Metallurgical Plant**

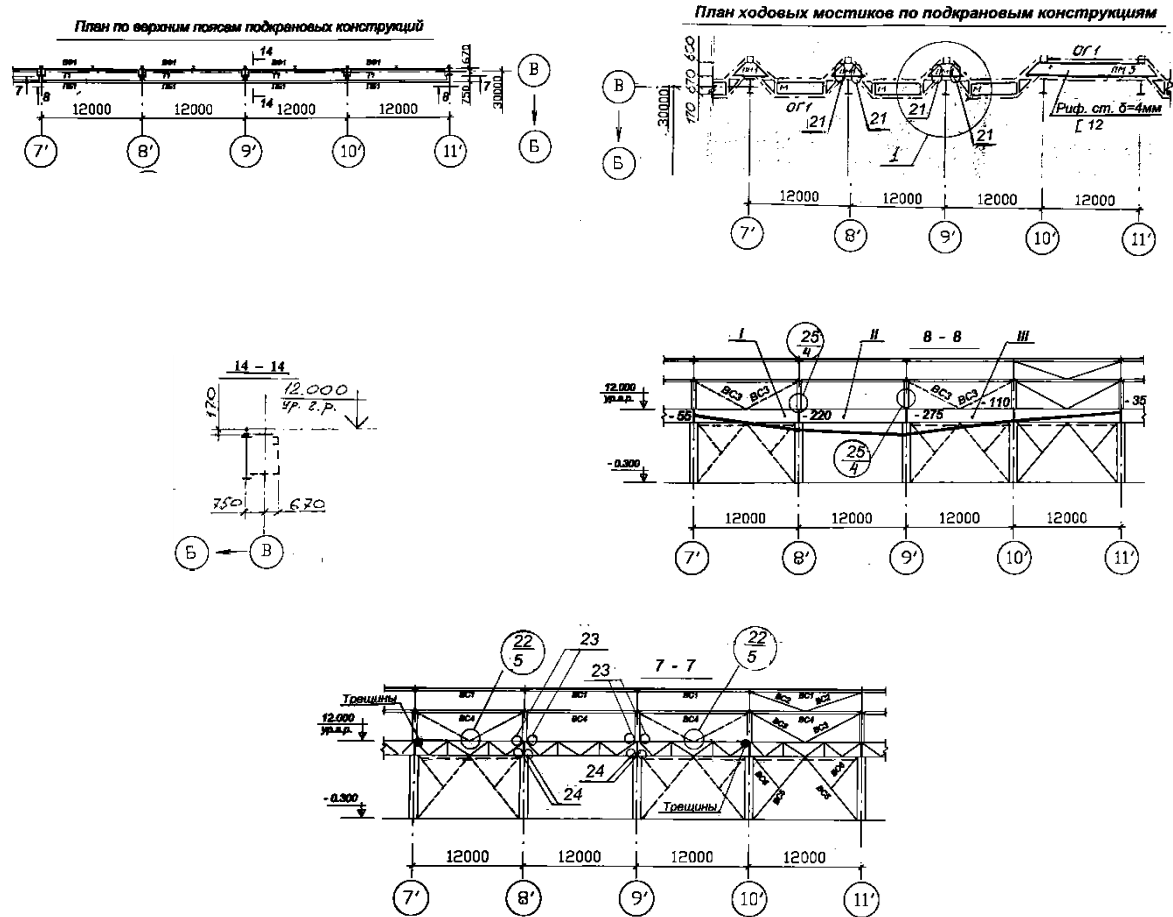
При введении в эксплуатацию в 2005 году нового ОНЛЗ, пристроенного к мартеновскому цеху (после почти пятилетней консервации), и устройстве ямы окалины с его наружной стороны, произошла осадка колонн 8', 9' и 10' по ряду В (рис. 11).

Рисунок 11 – Осадка колонн по ряду В в здании ОНЛЗ

Обследование металлоконструкций каркаса здания ОНЛЗ в связи с наличием дефектов в конструкциях каркаса вследствие неравномерных просадок фундаментов колонн ряда В с внешней стороны здания выполнено сотрудниками ЦНИИСК им. В.А. Кучеренко в июле 2005 года.

- осадки оснований колонн;
- деформации элементов вертикальных связей между колоннами;
- деформации элементов горизонтальных связей между колоннами;
- деформации и трещины в элементах тормозных конструкций подкрановых балок.

Работы, рекомендованные (указанные цифрами на чертеже) к выполнению до подъема подкрановых балок:

- 21 – отделить подкрановые балки и их тормозные конструкции от балок В1;
- 22 – отделить от подкрановых балок вертикальные связи ВС3;
- 23 и 24 – отделить верхние и нижние пояса ВФ1 от колонн;
- 25 – ослабить болты в стыках балок

В ноябре 2005 года представители Заказчика (ОАО «Тагмет») совместно с ЦНИИСК им. В.А. Кучеренко, «УкрГипромет», ДО УкрНИИПСК и ОАО «Донецкшахтострой» выполнили усиление основания фундаментов колонн ряда В.

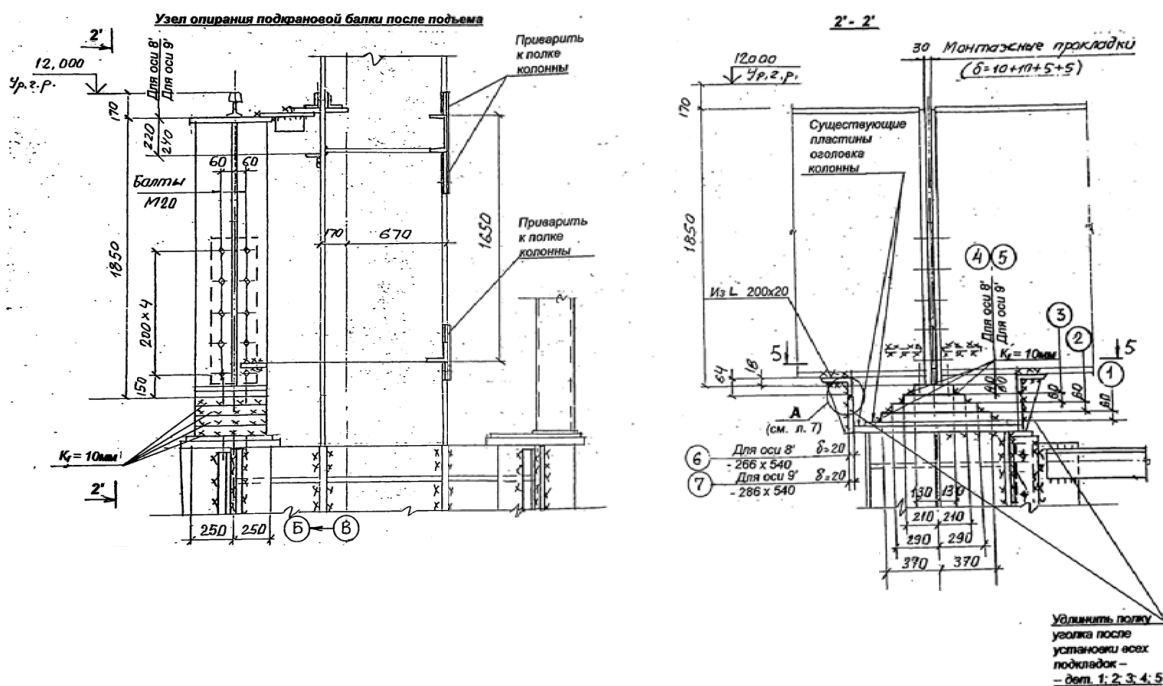
Рисунок 12 – Подъем подкрановых балок с помощью наборных металлических пластин

После усиления основания фундаментов колонн был произведен подъем подкрановых балок по проекту, предложенному специалистами ЦНИИСК им. В.А. Кучеренко (рис. 12), и проведено испытание конструкций пролета Б–В, при работе мостового крана с проектной нагрузкой.

В результате проведенных мероприятий осадка основания под фундаментами колонн ряда В (оси 7'÷11') была ликвидирована.

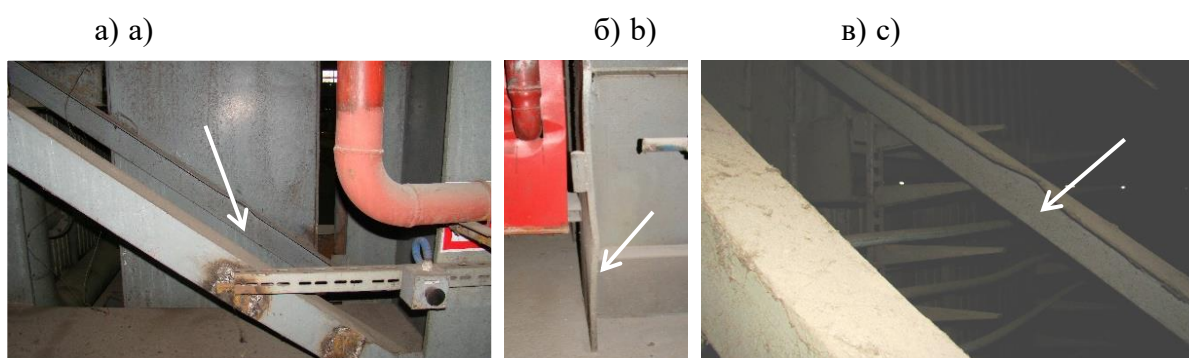
– повреждения элементов колонн в результате механического воздействия;

Рисунок 13 – Местные искривления: решетки колонны В11' (а), полки колонны В4' (б) и раскоса решетки колонны В5' со стороны оси б'(в)

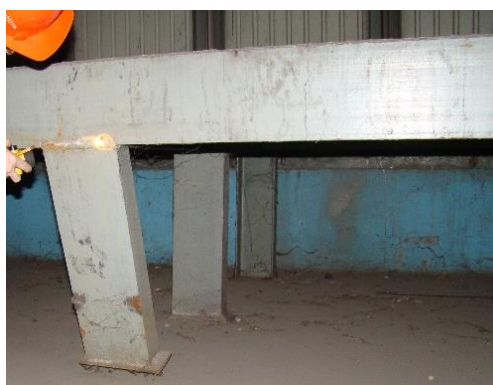
Рисунок 14 – Искривление упора под платформу между колоннами В12' – В13'

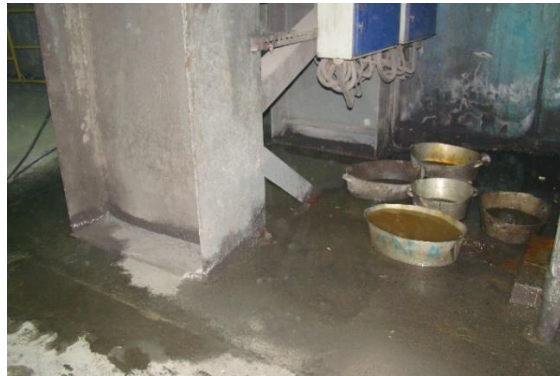
– **намокание оснований колонн;**

Рисунок 15 – Намокание основания колонны А9'

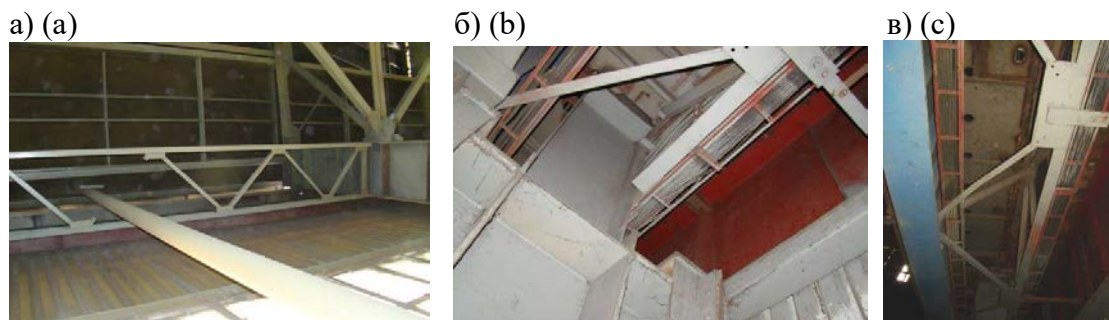
– **повреждения элементов связей между колоннами и подкрановыми балками;**

Рисунок 16 – Отсутствие диагонали решетчатой распорки в уровне нижних поясов ферм между колоннами А12' и А13'(а); оторвана фасонка горизонтальной фермы тормозной конструкции подкрановой балки В10' – В11' в месте крепления её пояса к колонне В10'(б); общее искривление двух диагоналей горизонтальной связи тормозной конструкции В9' – В10'(в)

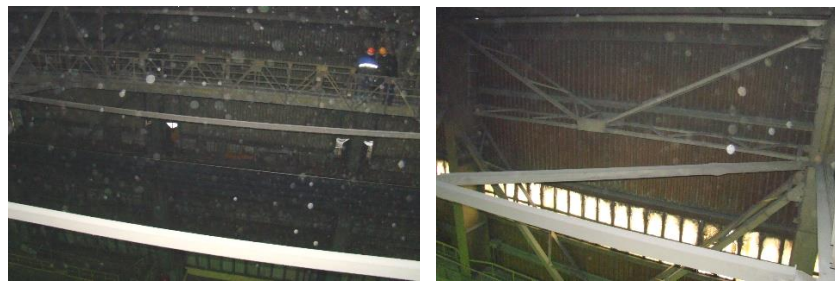
– повреждения элементов связей между стропильными фермами;

Рисунок 17 – Общее искривление распорок горизонтальных связей по нижним поясам ферм Ф7' – Ф8' пролета Б–В и местное искривление диагонали горизонтальной связи у А11' по нижним поясам ферм Ф11' – Ф12' пролета А–Б

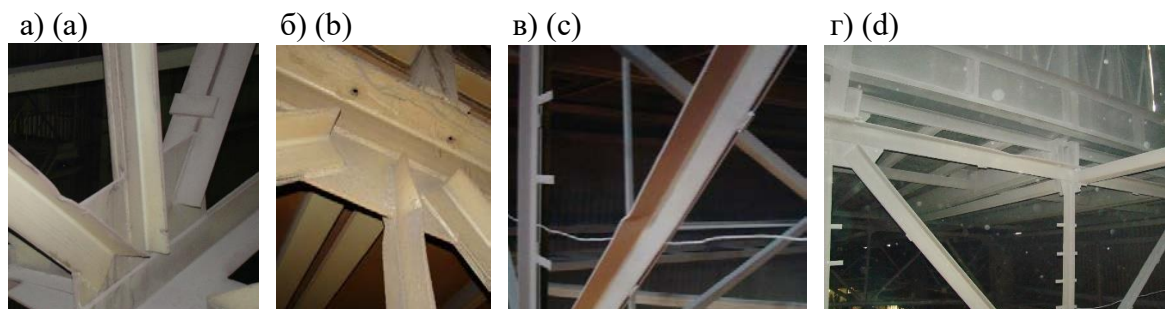
– повреждения элементов стропильных ферм;

Рисунок 18 – Местные искривления: отстоящей полки уголка раскоса Р3 фермы Ф15' со стороны оси 14' вблизи нижней фасонки (а); отстоящих полок уголков стойки С3 фермы Ф11' со стороны оси 10' и оси 12' вблизи нижней фасонки (б); отстоящей полки уголка раскоса Р3 фермы Ф9'(в); отстоящей полки уголка третьей панели (от ряда А) верхнего пояса фермы Ф10'(г)

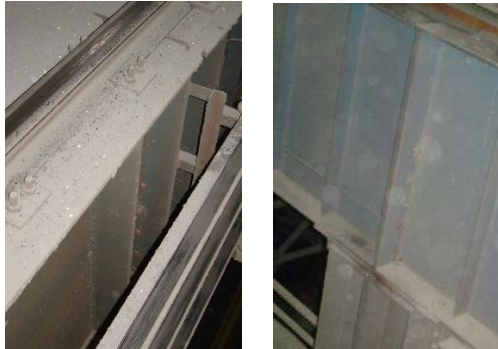
– отсутствие горизонтальных болтов в месте стыка подкрановых балок;

Рисунок 19 – Отсутствие трех горизонтальных болтов в месте стыка подкрановых балок на колонне А7' и двух горизонтальных болтов – на колонне Б8'

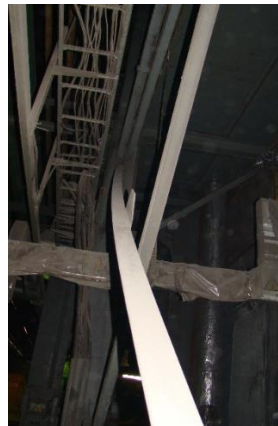
– деформации элементов вертикальных связей между стойками рабочей площадки.

Рисунок 20 – Искривление и отрыв диагоналей вертикальной крестовой связи между стойками рабочей площадки по ряду А между осями 9'–10'
