Мониторинг и паспортизация зданий и сооружений

Опыт экспертизы промышленной безопасности конструкций открытой эстакады шлакового двора мартеновского цеха ОАО «ТАГМЕТ»

Experience of the examination of industrial safety of structures of the open flyover of the slag yard of the open-hearth workshop of JSC TAGMET

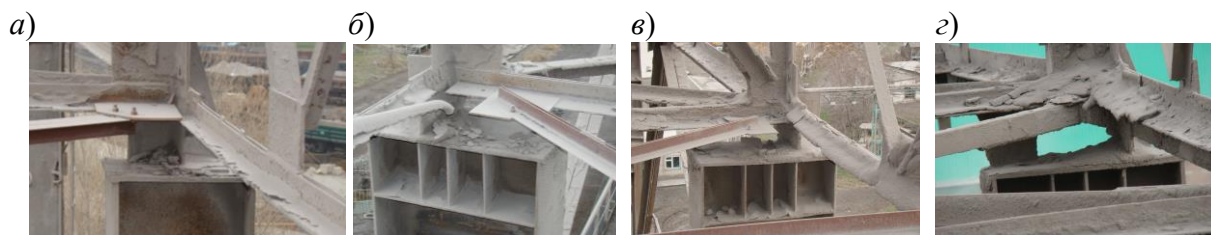
На момент обследования поверхность основных металлических конструкций здания (колонн, подкрановых балок, стропильных ферм и связей) была покрыта плотным слоем затвердевшей промышленной пыли (рис. 11, 12 и 13):

Рисунок 11 – Скопление затвердевшей пыли на оголовке колонны
а) Б5 (вид со стороны оси 4); б) Б4 (вид со стороны оси 5); в) А4 (вид со стороны оси 5);
з) А3 (вид со стороны оси 4)

Степень поражения коррозией металлических конструкций здания под этим слоем не превышает 3%, т.е. в пределах допустимой нормы.

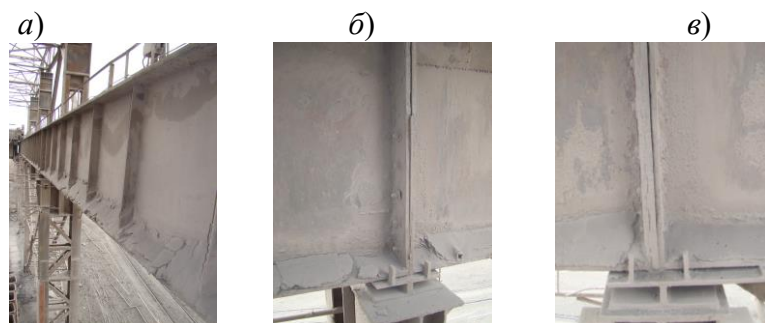
Рисунок 12 – Отложение слежавшейся промышленной пыли на подкрановых балках
а) нижняя полка ПБ А/4-5; б) опорный узел на колонну А2; в) на колонну А3

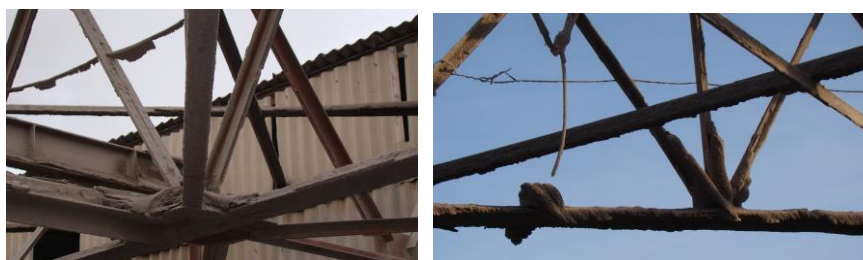
Рисунок 13 – Скопление затвердевшей промышленной пыли на горизонтальных связях между фермами Ф1 и Ф2

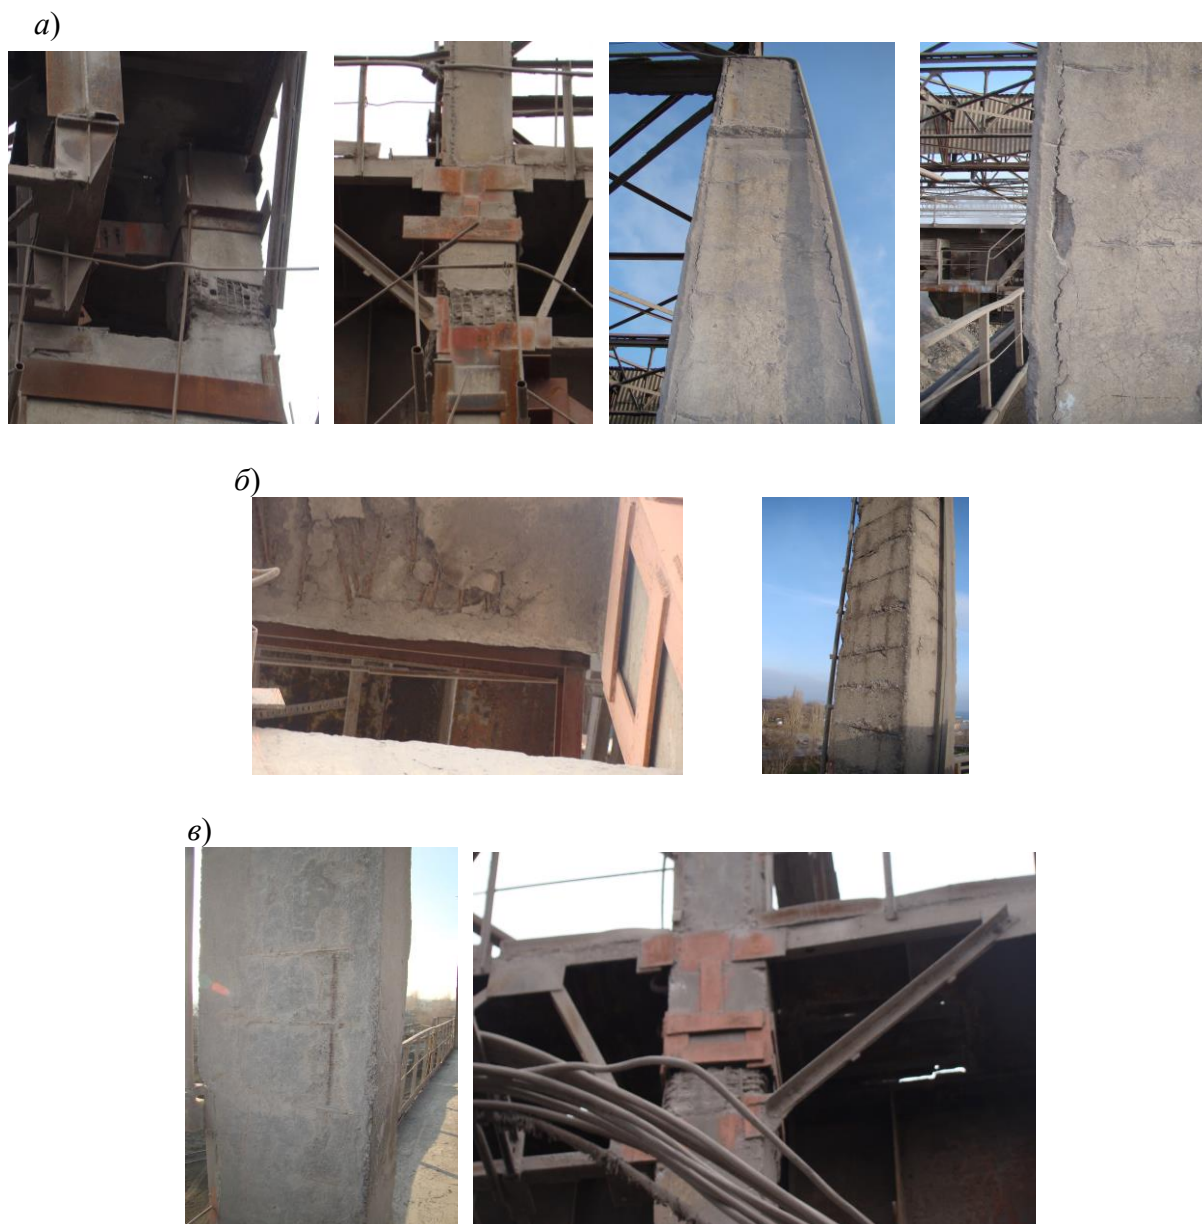
некоторых местах под отдельными листами обойм на колоннах А6, Б6 и А1 выявлено разрушение защитного слоя бетона (рис. 14).

Рисунок 14 – Оголение рабочей арматуры

- a) в подкрановой части и вдоль рабочей арматуры в надкрановой частях колонны А6
б) снизу в переходной и поперечной арматуры в надкрановой частях колонны Б6
в) в надкрановой части и на уровне подкрановой балки колонны А1

Толщина защитного слоя бетона измерялась металлической линейкой в местах разрушения бетона и фактически составила 25–30 мм. Таким образом, фактическая толщина защитного слоя бетона в колоннах эстакады соответствует нормативным требованиям [16,17].

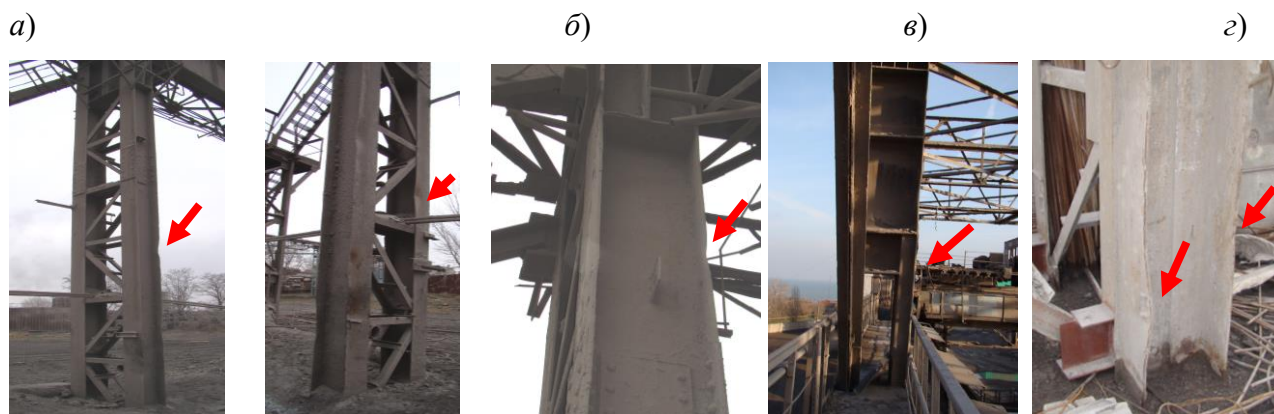
Отдельные конструкции, имеющие дефекты или повреждения категории «Б», относятся к **ограниченно работоспособному** состоянию и требуют ремонта:

Рисунок 15 – Местное искривление полок

а) двутавров ветвей колонны А2; б) двутавра внутренней ветви колонны А4 со стороны оси 5; в) надкрановой части колонны Б3 со стороны оси 4; г) уголка внутренней ветви колонны Б5 со стороны оси 6

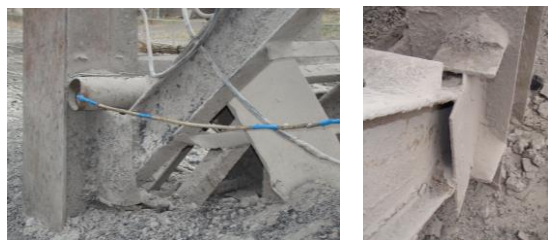
Рисунок 16 – Искривление фасонки и уголков решетки вертикальной связи между колоннами А/ 3-4 у оси 3 и фасонки вертикальной связи между колоннами А/ 3-4 у оси 4

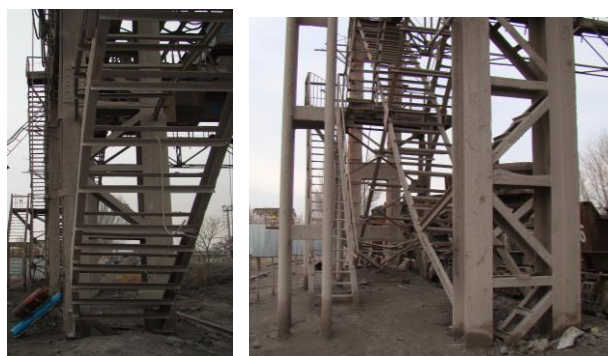
Рисунок 17 – Изогнутая и закрученная наружная ветвь вертикальной связи 7 между колоннами А/ 3-4 у оси 4 и нижняя диагональ вертикальной связи между колоннами А/ 5-6 у оси 5

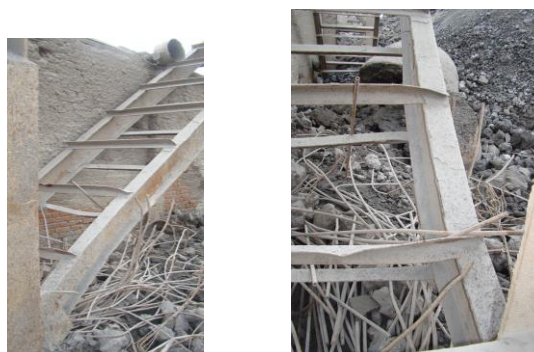
Рисунок 18 – Изогнутая наружу внутренняя ветвь вертикальной связи ВС В/ 3-4 между колоннами у оси 4

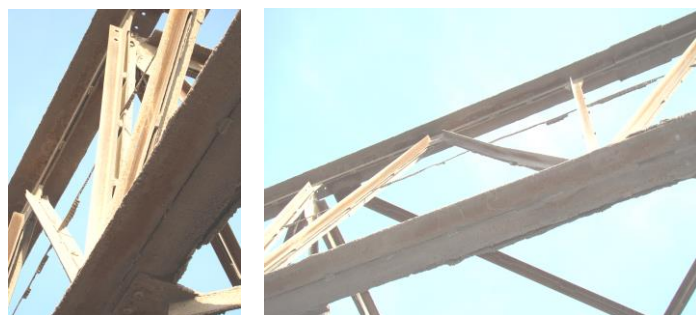
Рисунок 19 – Общее искривление стойки в четвертом узле НП от ряда Б фермы Ф6. Разрушение сухарей на стойке и в нижнем поясе фермы и десятого раскоса от ряда Б фермы Ф6

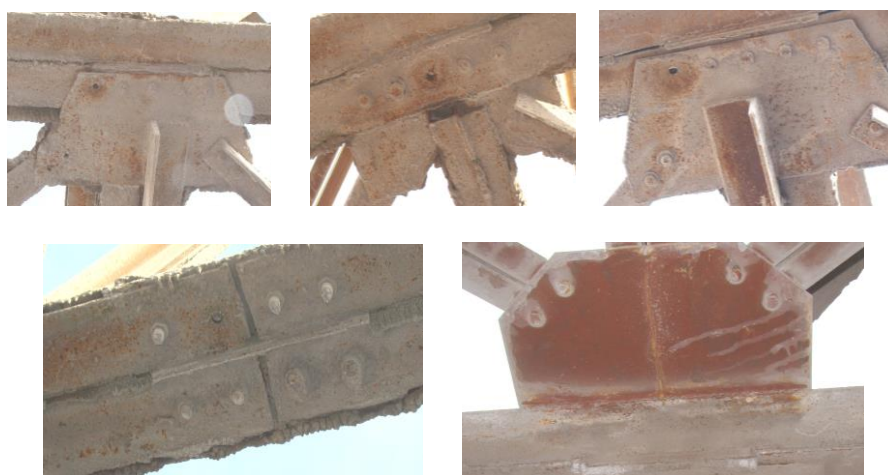
Рисунок 20 – Отсутствие болтов в узлах крепления фасонки связей к нижнему поясу фермы Ф6 и отсутствие болта в центральном стыковом узле нижнего пояса фермы Ф6 и в узле крепления фасонки связей в 12 м от ряда А к нижнему поясу фермы Ф4

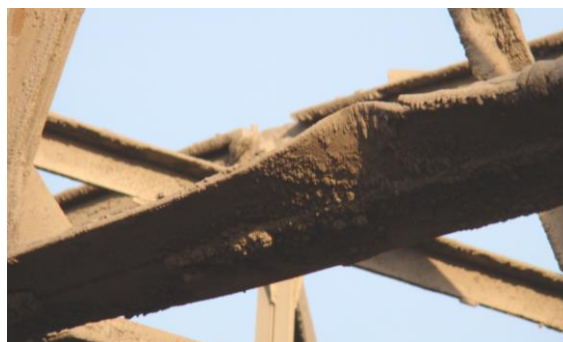
Рисунок 21 – Местное искривление в отстоящей полке уголка со стороны оси 3 четвертой от ряда Б панели нижнего пояса фермы Ф2

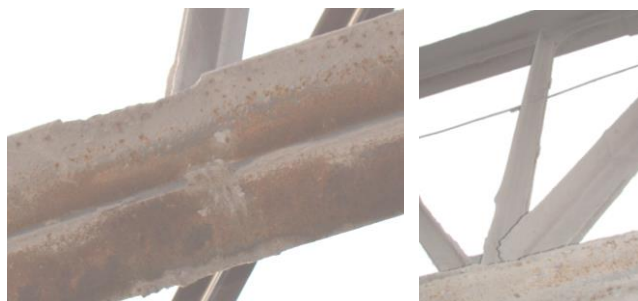
Рисунок 22 – Вырез в отстоящей полке уголка первой панели от ряда Б нижнего пояса фермы Ф5 и местное искривление в отстоящей полке уголка со стороны оси 5 первой от ряда Б стойки фермы Ф4

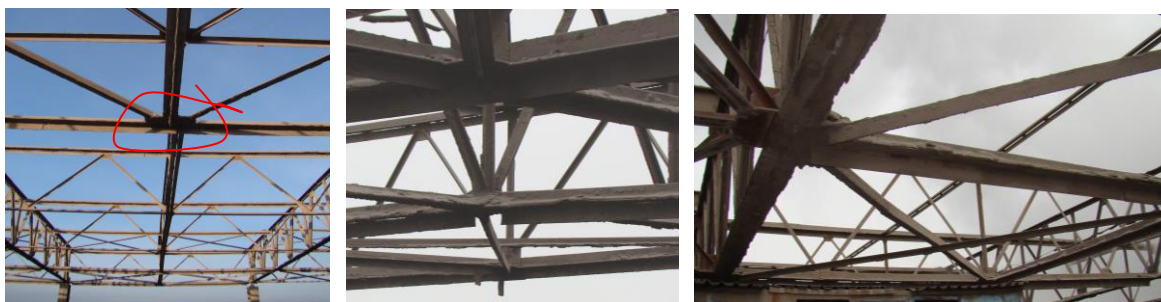
- Рисунок 23 – Смещение поперечных распорок в узле соединения с распоркой горизонтальной связи по нижним поясам ферм со стороны ряда Б между фермами Ф2 и Ф3;
- Местное искривление отстоящего уголка распорки в 6м от ряда А между нижними поясами ферм Ф4 и Ф3 вблизи фермы
 - Общее искривление диагонали во втором кресте от ряда А поперечной связи вдоль нижнего пояса фермы Ф4 со стороны оси 3

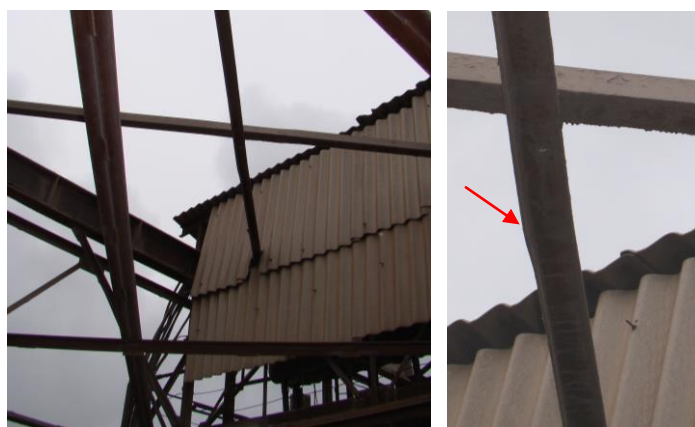
- Рисунок 24 – Местное искривление отстоящей полки уголка первой от ряда Б диагонали крестовой поперечной связи вдоль верхнего пояса фермы Ф5 со стороны оси 4

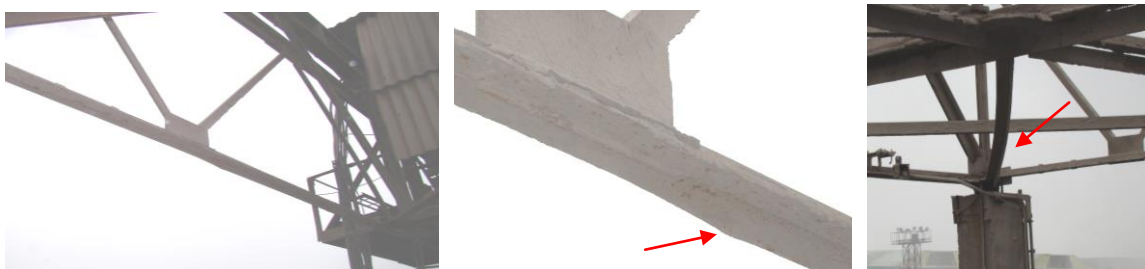
Рисунок 25 – Местное искривление отстоящей полки уголка нижнего пояса вертикальной связи по ряду В в осях 5–4
– Общее искривление диагонали горизонтальной связи по нижним поясам ферм, подходящей к узлу на колонне Б6

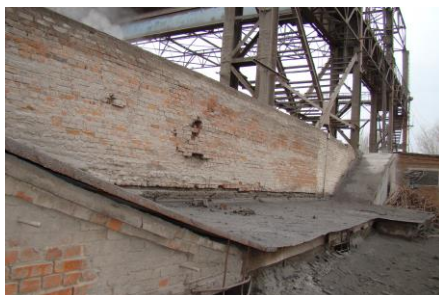
Трещины в кирпичной стене вдоль ряда Б.

Рисунок 26 – Разрушение кирпичной стены по ряду Б в осях 2–3

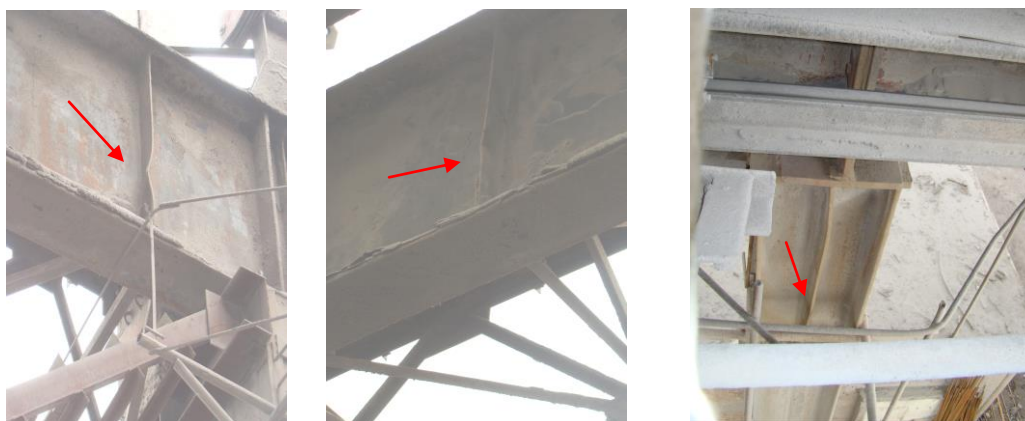
Рисунок 27 – Местное искривление поперечных ребер подкрановой балки ПБ А/5–6 и искривление центрального ребра в опорной тумбочке подкрановой балки на колонне В5
