Сейсмический риск и ущерб

Сейсмостойкость исторических зданий с деревянным каркасом и каменным заполнением в Европе

Seismic Resistance of Historic Buildings with Timber Frame and Stone Infill in Europe

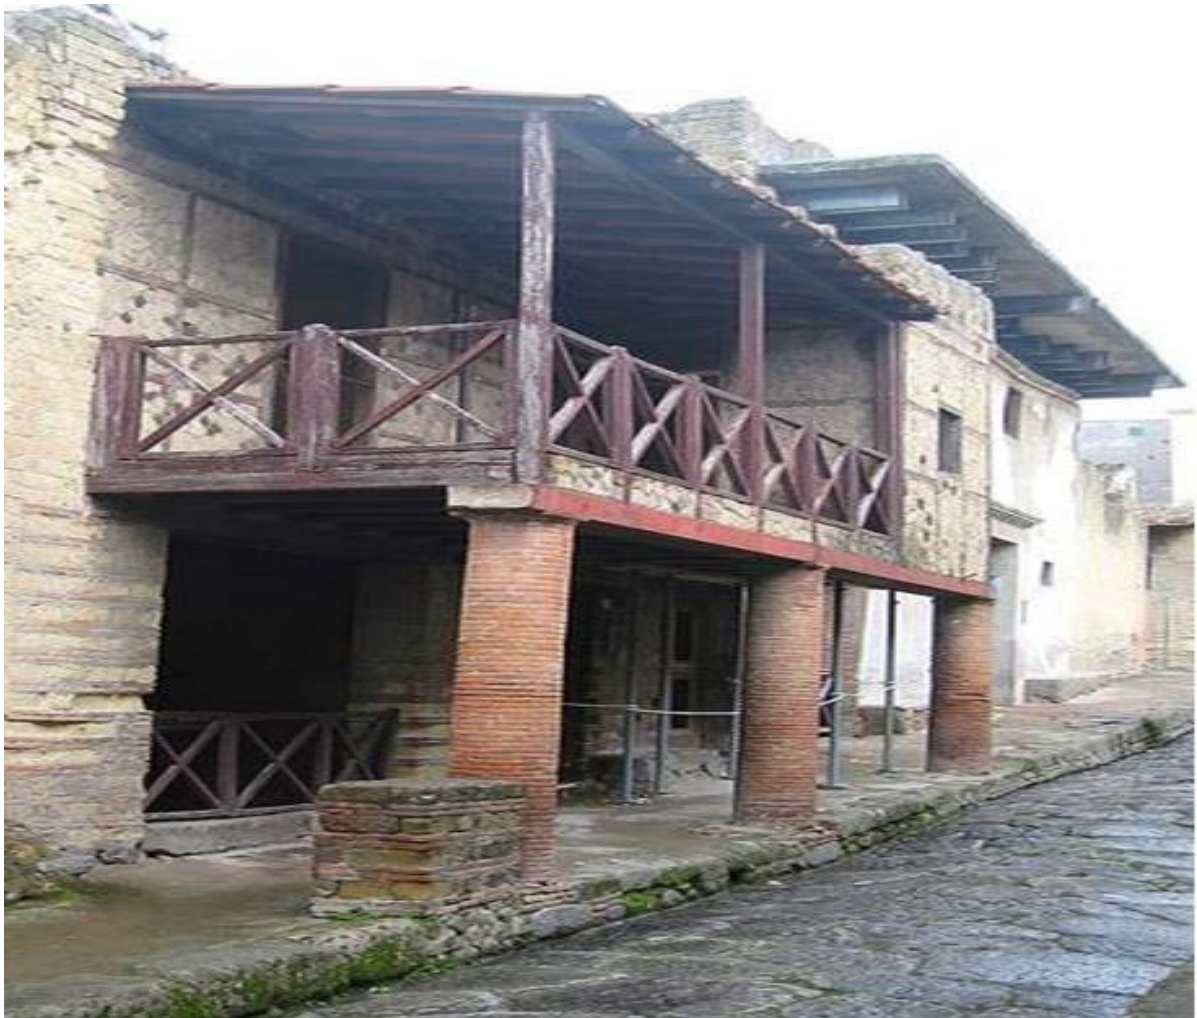
Рисунок 2 – Дом «Опус Кратикум» в древнеримском городе Геркуланум

Figure 2 – The house “Opus Craticium” in the ancient Roman city of Herculaneum

Лучшим примером является древнеримский город Herculaneum (Геркуланум), который был погребен под лавой после извержения вулкана Везувия в 79 г. до н.э. Археологи нашли там целое двухэтажное деревянно-каменное здание (рис.2), которое было идентифицировано как дом “Opus Craticium” («Опус Кратикум») [15], иначе говоря, дом с деревянным каркасом.

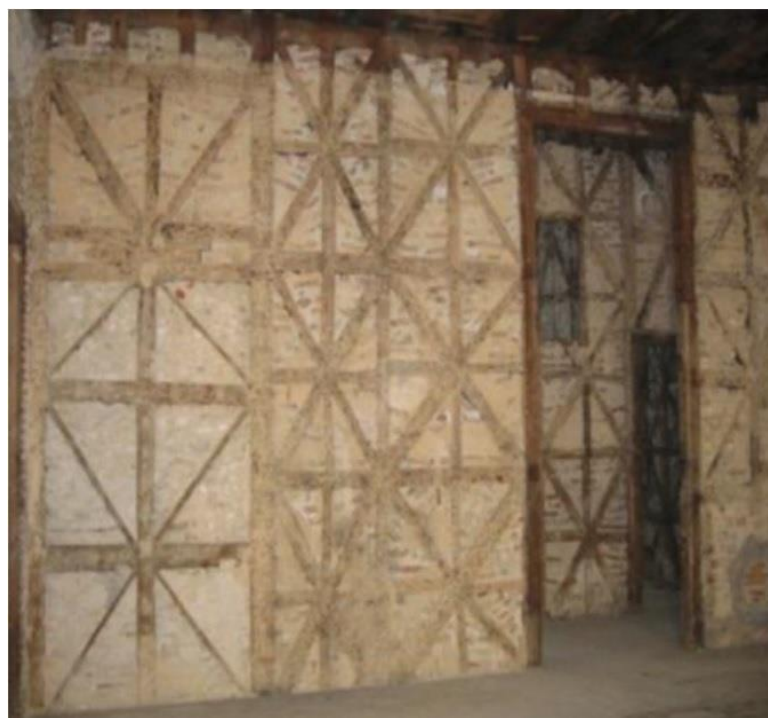
Стена в конструктивной системе Помбалино состоит из деревянной рамы и каменного заполнения. Геометрия рамы состоит из горизонтальных и вертикальных элементов, а также диагональных раскосов в форме буквы X, как показано на рис. 7. Соединения между этими элементами рамы показаны на рисунке 8. Заполнение стены обычно представляет собой бутовую или кирпичную кладку, но также может состоять из других материалов, таких как глина и сено, в зависимости от их доступности на месте строительства [17].

Рисунок 7 – Стена в конструктивной системе «Помбалино»

Figure 7 – The wall in the structural system “Pombarino”

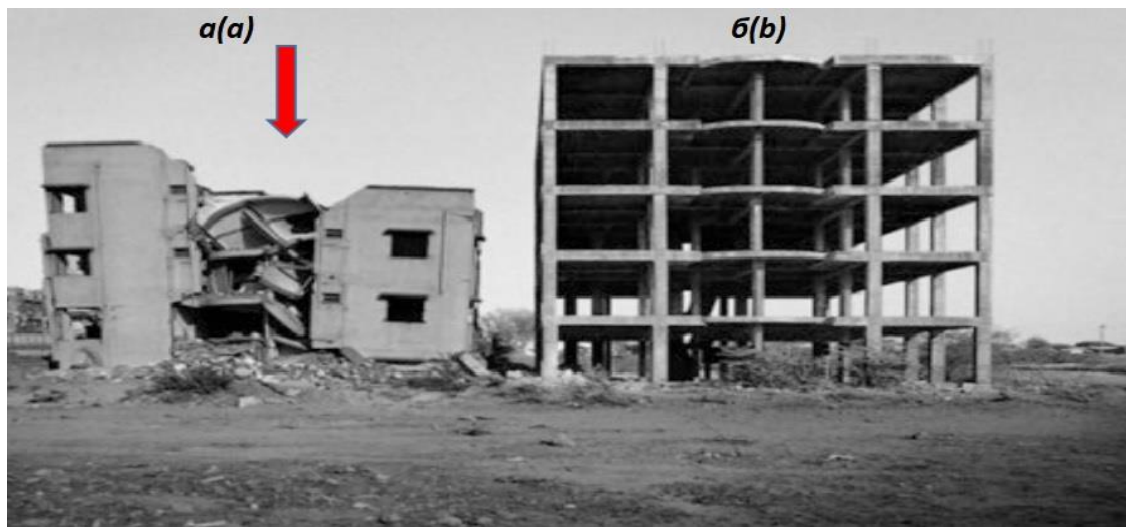
Рисунок 13 – Два здания с железобетонным каркасом в г. Бхудж, Индия, после землетрясения в штате Гуджарат в 2001 г.:
a – здание с ж/б каркасом и каменным заполнением; *б* – здание с ж/б каркасом без каменного заполнения

Figure 13 – Two reinforced concrete framed buildings in Bhuj, India after the 2001 Gujarat earthquake:
a – a building with a reinforced concrete frame and stone infill; *b* – a building with a reinforced concrete frame without stone infill

Интересный факт продемонстрирован на рисунках 13 (здания в Индии) и 14 (здания в Турции): здание с железобетонным каркасом и каменным заполнением слева (рис.13, *a*) было достроено, в то время как в здании справа (рис.13, *б*) только ж. б. каркас был завершен. Как видно из рисунка 13, землетрясение разрушило только здание слева, где ж/б каркас был с каменным заполнением (рис.13, *a*), а здание справа (рис. 13, *б*) с голым ж/б каркасом уцелело.

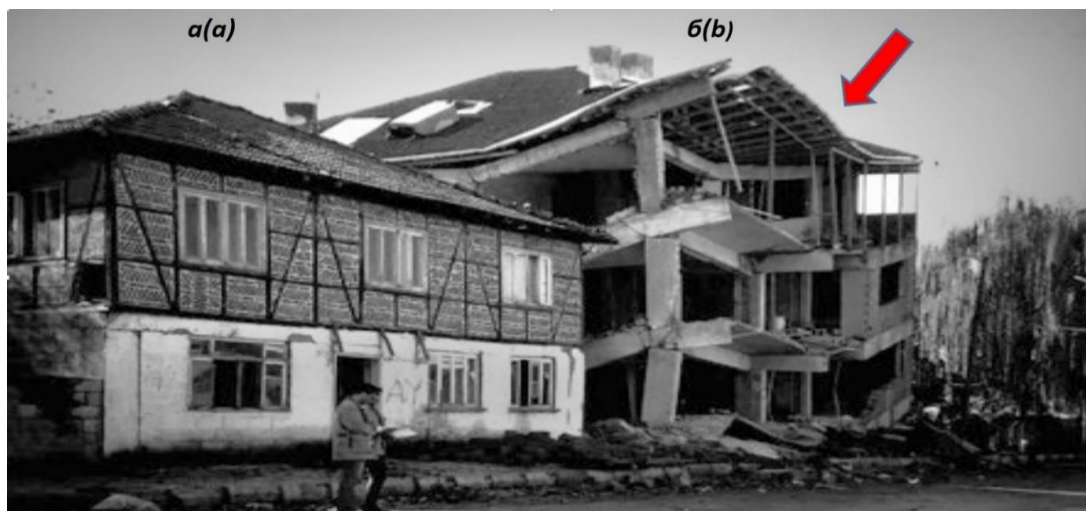
Рисунок 14 – Два здания в г. Дюздже, Турция, после землетрясения в ноябре 1999 г.:
a – здание «hımış» с деревянным каркасом и каменным заполнением; *б* – здание с железобетонным каркасом

Figure 14 – Two buildings in the city of Düzce, Turkey, after the November 1999 earthquake:
a – a building «hımış» with a timber frame and stone infill; *b* – a building with a reinforced concrete frame

Обрушившееся железобетонное здание (рис.14, *б*) рядом с уцелевшим зданием «*himiş*» (рис.14, *a*) в Турции [4, 6, 13] после землетрясения, которое произошло в городе Дюздже на северо-западе страны 12 ноября 1999 года, магнитудой около 7,2 или интенсивностью IX баллов по шкале Меркалли, демонстрирует устойчивость деревянного каркаса с каменным заполнением по сравнению с новым зданием из железобетонного каркаса небольшой высоты по соседству. Представляется интересным сравнить событие на рисунке 14 с событием на рис. 13, где каменное заполнение, вероятно, вызвало обрушение (рис.13, *a*), а на другом (рис.14, *a*) каменное заполнение и

деревянный каркас хорошо работали совместно против сейсмических воздействий [9, 11, 19].
