#### **К вопросу определения причин трещинообразования в тонких крупноформатных облицовочных плитах**

**Павлова М.О.<sup>1</sup>, Захаров В.А.<sup>2</sup>, Кошелева Л.И.<sup>3</sup>**

<sup>1,2</sup> АО «НИЦ «Строительство» ЦНИИСК им. В.А. Кучеренко.  
Москва, Российская Федерация

#### **Problems of the joint application of metal substructures of suspended facade systems and large-size fiber cement elements on the facades of modern development buildings**

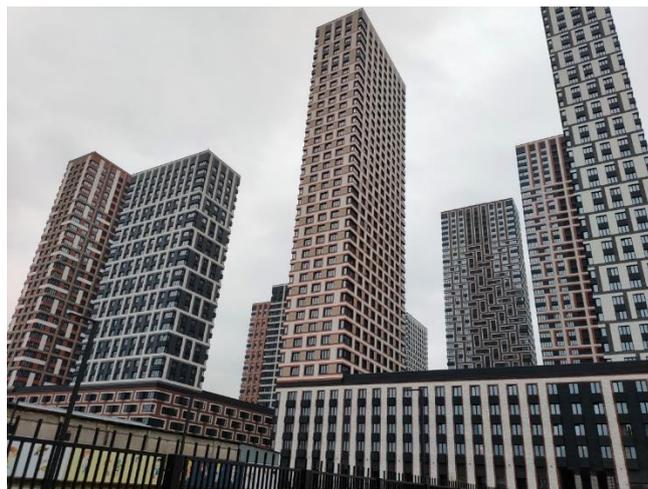
Конструктивная схема зданий комплекса каркасная, несущие конструкции выполнены из монолитного железобетона. Наружные ограждающие стеновые конструкции выполнены с применением навесных фасадных систем и облицовочных изделий различных размеров (рис. 1).

Рисунок 1 – Общий вид объекта обследования с облицовкой фасадов из тонких крупноформатных фиброцементных плит

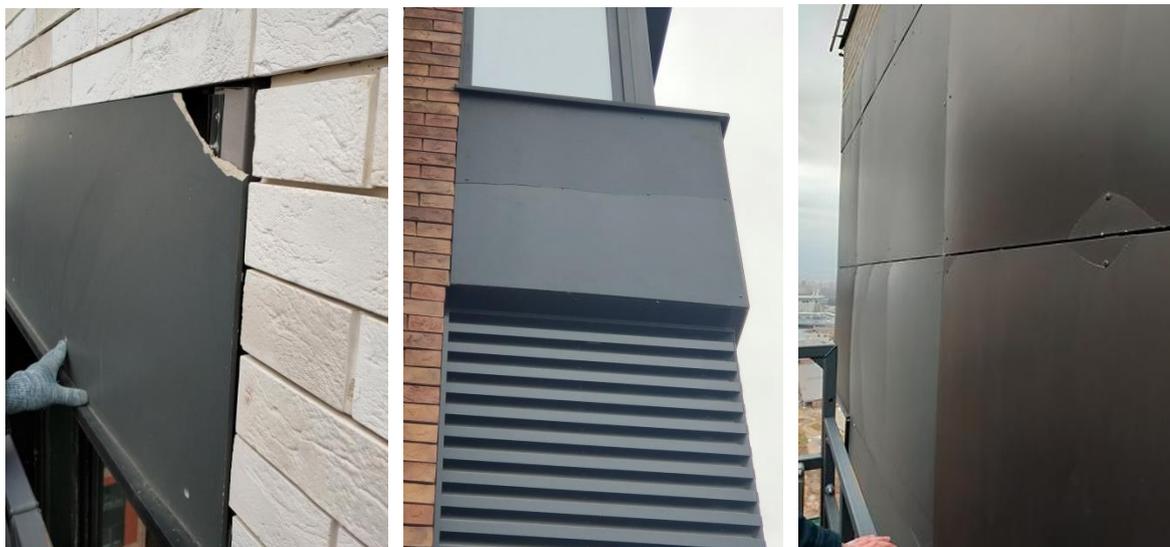
При осмотре фасадных конструкций в летний период при нагревании поверхности на фасадах здания были выявлены повреждения плит преимущественно темных цветов (рис 2).

На участках повреждений можно было наблюдать типовые дефекты (рис. 2): сколы фрагментов облицовочных панелей, коробление облицовочных плит черного и темных цветов с визуально определяемым выпучиванием в сторону улицы, горизонтальные и вертикальные трещины, проходящие через элементы крепления плит облицовки, наклонные трещины, проходящие через верхние и боковые элементы крепления.

Причинами повреждений являются ошибки проектирования и нарушения при проведении строительно-монтажных работ в процессе монтажа конструкций с облицовкой из крупноформатных плит из фиброцемента. Исследования работы облицовочного слоя из плит больших размеров в составе навесной фасадной системы не производились, проектирование осуществлялось на основе типовых решений для мелкоформатных плит. Научно-техническое сопровождение проектирования и строительства также не осуществлялось. В результате, не были учтены особенности новой фасадной конструкции, неверно выполнена расстановка деформационных швов в подконструкциях и облицовке, применены элементы подконструкции, схемы и узлы крепления, которые не пригодны для

объекта. Размеры облицовки превышают разрешенные, безопасная эксплуатация которых подтверждена экспериментально.

Рисунок 2 – Дефекты крупноформатной облицовки из фиброцемента

Основное влияние на процесс деформирования и образования трещин в облицовке оказал цвет изделия.

Наибольшее количество дефектов в виде трещин выявлено на фиброцементных плитах оттенков темных и ярких цветов (черного, серого и красного). Повреждений плит светлых тонов практически не обнаружено. В процентном соотношении количество поврежденных черных плит от общего числа повреждений составляло, ориентировочно, 70%, красных тонов – 20%, серых тонов – 10%. Повреждение плит светлых тонов составляло менее 1% .

4. Сложившееся мнение о том, что в фасадной конструкции, конструктивно разделенной деформационными швами, исключено возникновение трещин в облицовочных плитах, требует корректировки. Трещинообразование может возникать и в пределах температурных блоков, чему пример рассмотренный объект строительства. Солнечная радиация, воздействующая на крупноформатные облицовочные конструкции, вызывает дополнительный нагрев поверхности изделий, величина которого в зависимости от цвета поверхности изделия, типа лакокрасочного покрытия может достигать величин, приводящих к образованию трещин, короблению и растрескиванию тонких плит из фиброцемента на фасадах при эксплуатации. Естественно, что темные поверхности нагреваются и деформируются сильнее, чем светлые, однако количественный анализ следует осуществлять применительно к объекту строительства. Максимальный габарит для установленных производителем плит параметров изделий следует назначать также по результатам испытаний, в случае выявления при испытаниях изменения формы изделий предпринимать мероприятия по повышению жесткости изделия, совершенствовать металлическую подконструкцию и узлы креплений.

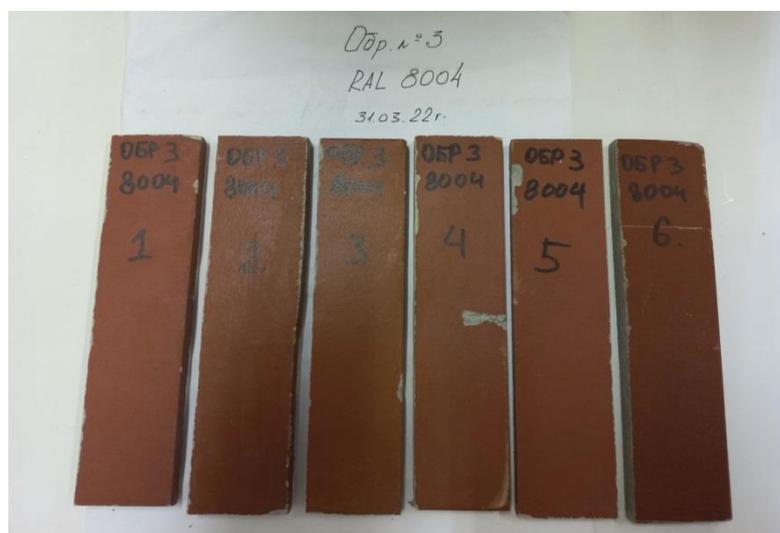
Лабораторные испытания проводились на образцах (фрагментах), выпиленных из цельных фиброцементных плит, следующих размеров:

- 8 мм × 40 мм × 160 мм – 6 шт. (белые);
- 8 мм × 40 мм × 160 мм – 6 шт. (красные);
- 8 мм × 40 мм × 160 мм – 6 шт. (черные).

В ходе проведения лабораторных исследований все образцы нагревались до 90–95°C в сушильном шкафу. Далее нагретые образцы фиксировались на лабораторном штативе. Один конец образцов опирался на горизонтальную плиту штатива, на другой конец образцов устанавливался индикатор часового типа и определялось изменение размеров образцов по длине, ширине и толщине (рис. 3–4).

Рисунок 3 – Общий вид образцов фиброцементных плит красного цвета до испытаний с лицевой поверхности

По результатам лабораторных испытаний вследствие температурного воздействия на фрагменты фиброцементных плит сделан основной вывод о том, что коэффициент теплового линейного расширения испытанных образцов по толщине превышает коэффициент теплового линейного расширения испытанных образцов по длинной стороне в 1,5–1,8 раза. Такой разброс значений коэффициента теплового линейного расширения плит может инициировать их коробление и растрескивание. Максимальный коэффициент теплового расширения образцов по толщине составил  $19,5 \times 10^{-6} \text{ K}^{-1}$ , что превышало указанные в технической документации данные производителя плит в 2 (два) раза.

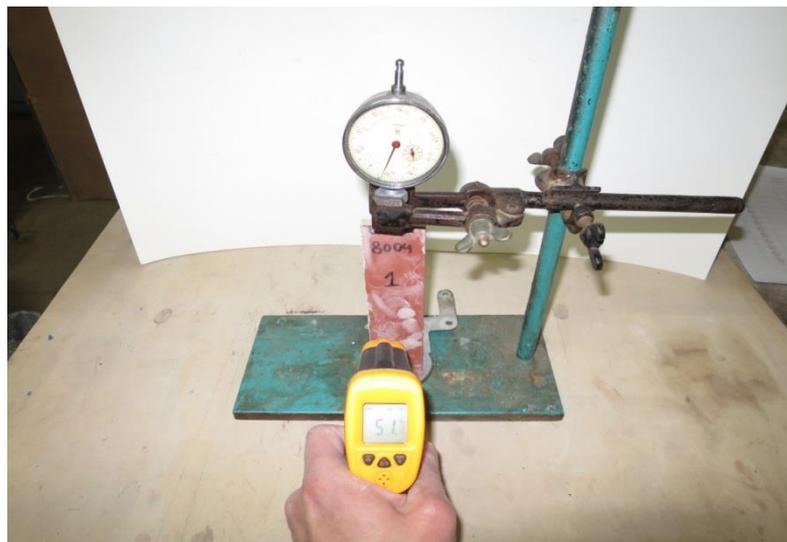
Рисунок 4 – Общий вид образцов в процессе определения коэффициента теплового линейного расширения по длине

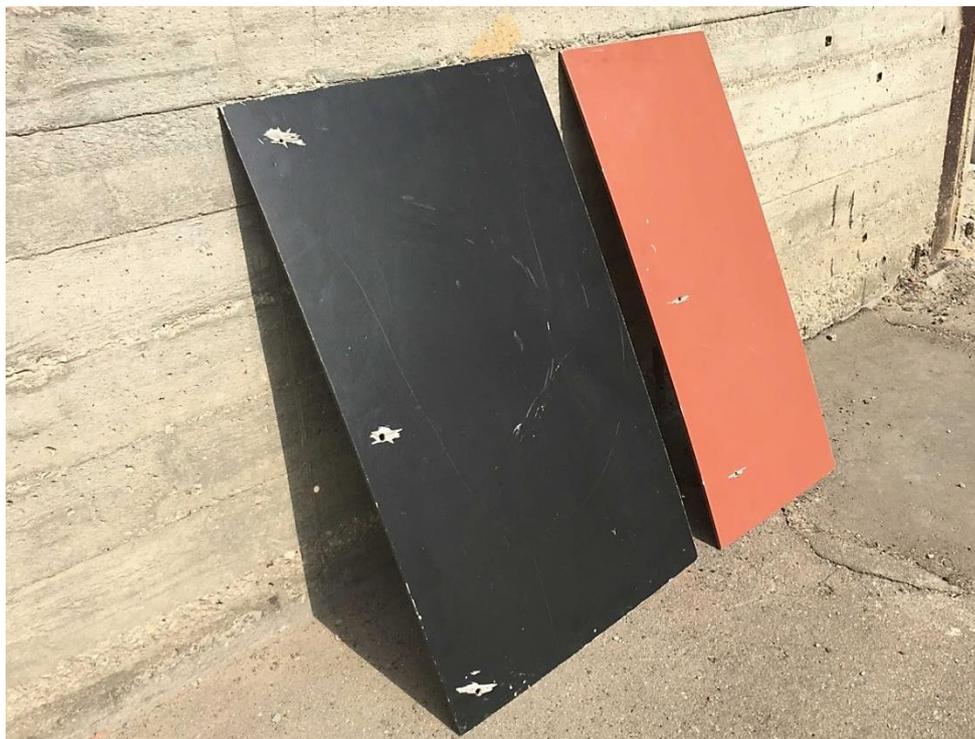
- образец №1, RAL 9011 (черный) размером 597 мм x 1002 мм x 8 мм;
- образец №2, RAL 8004 (красный) размером 430 мм x 1002 мм x 8 мм.

Специалистами с помощью термогигрометра измерялась температура нагрева поверхности фиброцементных плит в трех точках по длине образцов (рис. 5). В течение

дня температура и влажность окружающего воздуха замерялись при помощи инфракрасного термометра.

Рисунок 5 – Общий вид образцов во время определения температуры нагрева поверхности плит

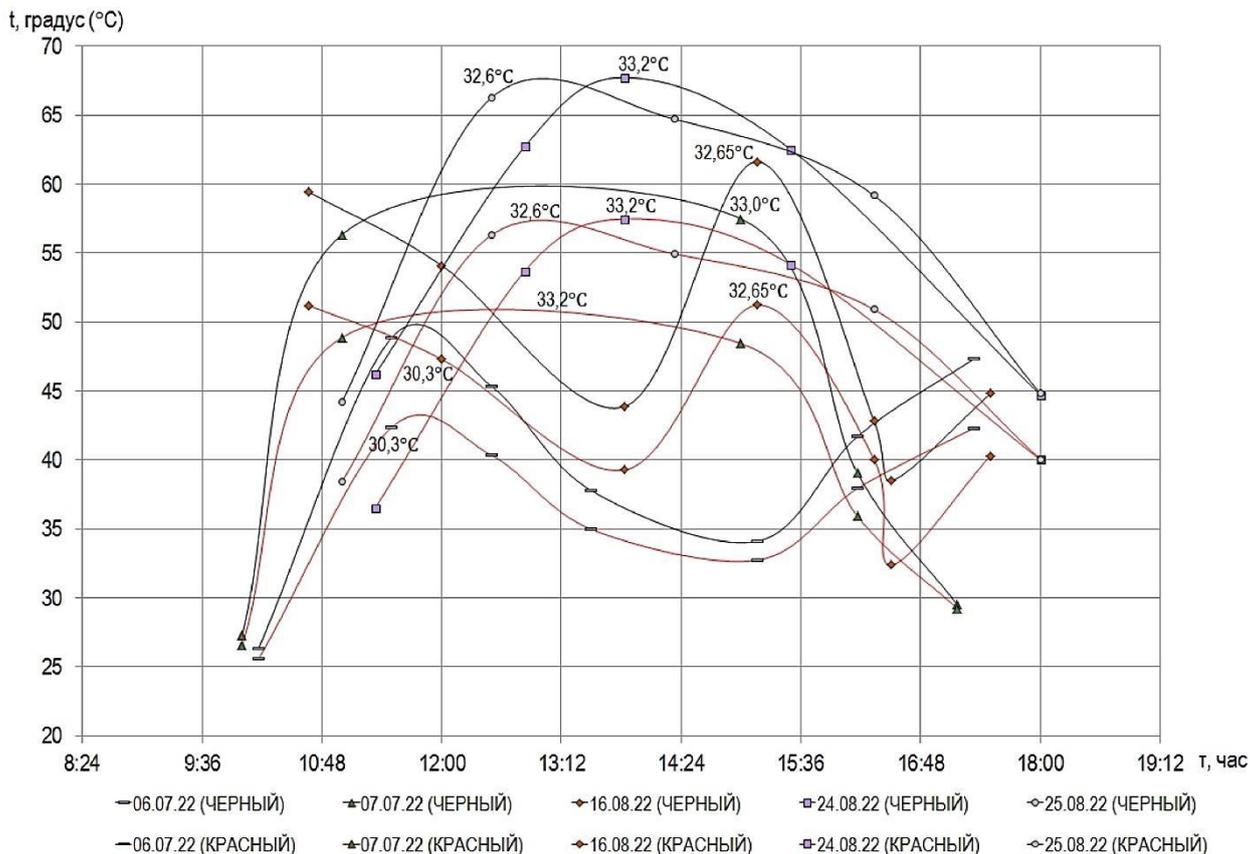
По полученным значениям температуры нагрева поверхности фиброцементных плит разных цветов в зависимости от изменяющейся в течение дня температуры воздуха построены графические зависимости (рис. 6).

\* Примечание: на графиках изменения температуры поверхности отмечены максимальные значения температура наружного воздуха в течении дня

Рисунок 6 – График изменения температуры нагрева поверхности фиброцементных плит черного и красного цветов в зависимости от температуры окружающего воздуха в течение светового дня.

При определенных погодных условиях графические зависимости в виде линий, соединяющих значения температур в точках замеров имеют характерные формы. Анализ результатов замеров позволяет отметить, что при облачной погоде, при отсутствии прямого воздействия солнечных лучей на поверхность образцов температура поверхности фиброцементных плит соответствует температуре окружающего воздуха или превышает ее не более чем на 30 %. В жаркую солнечную погоду температура поверхности экспериментальных образцов превышает температуру окружающего воздуха в два раза – на 100 %. Так, по результатам замеров, температура поверхности черного образца №1 при интенсивном воздействии солнечных лучей достигла величины 67 °С (при температуре окружающего воздуха 33,4 °С). При этом относительная влажность воздуха не оказывает существенного влияния на приведенные величины температур поверхности. Следует отметить, что, исходя из экспериментальных данных, поверхность плит темного цвета нагревается на 15-20% сильнее, чем поверхность плит красного оттенка.

В жаркую летнюю погоду температура поверхности облицовочных изделий черного цвета значительно повышается за счет большего поглощения теплоты прямой солнечной радиации. При переменной облачности (рассеянной солнечной радиации) происходит снижение температуры поверхности образцов вплоть до величины соответствующей температуре окружающего воздуха. Температура поверхности образцов соответствовала температуре окружающего воздуха при перемещении образцов в

закрытое помещение со стационарным температурным режимом (на графике – крайние левые точки замеров температуры поверхности образцов в крытом производственном помещении при температуре окружающего воздуха 25 °С).

Температура поверхности испытуемых образцов зависит от вида солнечной радиации, воздействующей на поверхность плит из фиброцемента: черные плиты активнее поглощают солнечные лучи и сильнее нагреваются, чем красные плиты.

На основе проведенных замеров необходимо сделать вывод о том, что при проектировании металлической подконструкции и назначении величины компенсационных зазоров в узлах креплений должен учитываться не только масштабный фактор (длина, ширина и толщина облицовочных плит при постоянном коэффициенте теплового расширения, установленного производителем плит), но и интенсивность воздействия солнечной радиации на облицовочные плиты различных цветов. При проектировании фасадных конструкций с применением тонких крупноформатных облицовочных изделий следует учитывать приращение температуры облицовочных плит за счет поглощения теплоты солнечной радиации, при этом учитывать, что цвет поверхности, тип покрытия при одном и том же базовом материале оказывают определяющее влияние на увеличение температуры при эксплуатации. Кроме того, следует учитывать влияние теплового излучения от расположенных в непосредственной близости элементов покрытия парапетов, откосов оконных проемов и т.п. элементов декора, температура нагрева которых может быть значительно выше, чем облицовочного слоя.
